시험성적서

1. 성적서 번호 : CT23-002048K
2. 의뢰자
○ 업체명 : 주식회사 쏠라에스티
○ 주소 : 세종특별자치시 부강면 시목부강로 278 (노호리)
3. 시험기간 : 2023년 01월 04일 ~ 2023년 03월 24일
4. 시험성적서의 용도 : 품질관리
5. 시료명 : 무용접 타공각관(50×40×2t)과 석재(재료) 결합 동적내진시험
6. 시험방법
(1) AAMA 501.6-18

7. 시험 결과

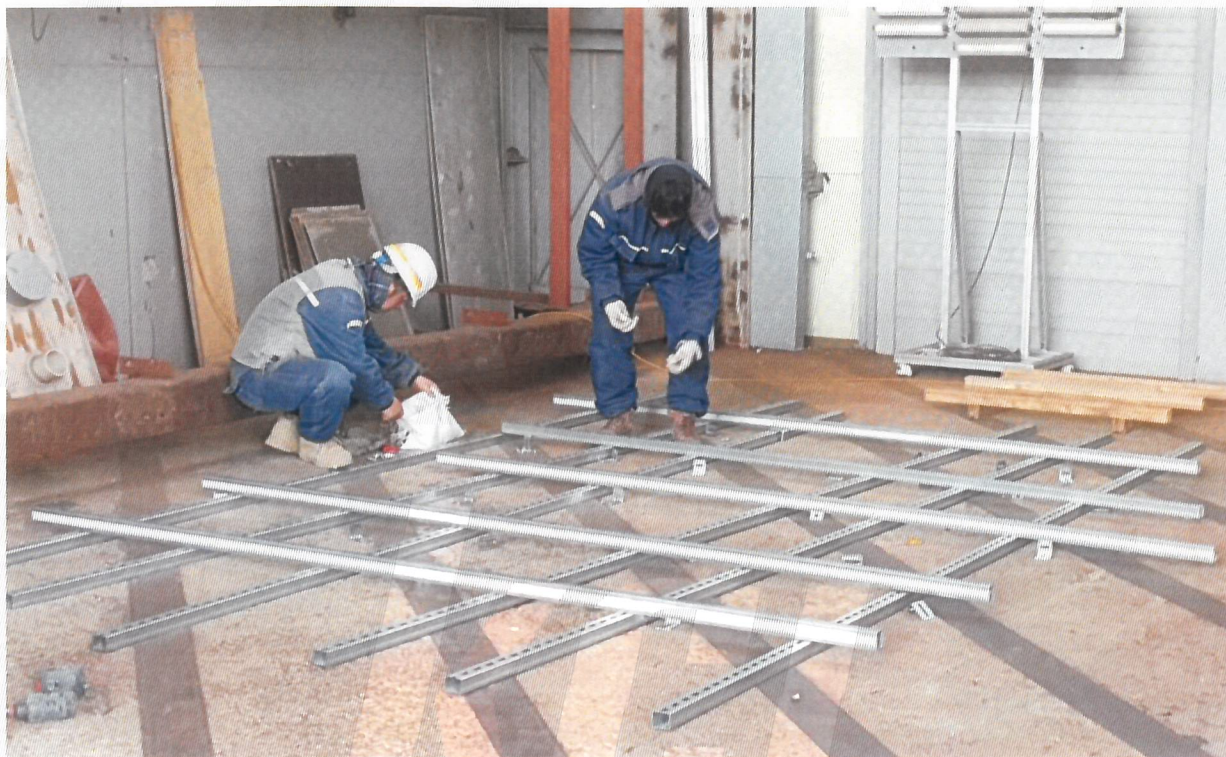
<무용접 타공각관(50×40×2t) 설치>

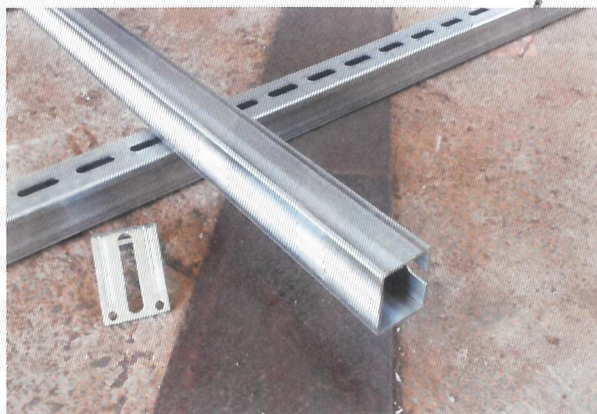
<무용접 타공각관(50×40×2t) 단면 확인>

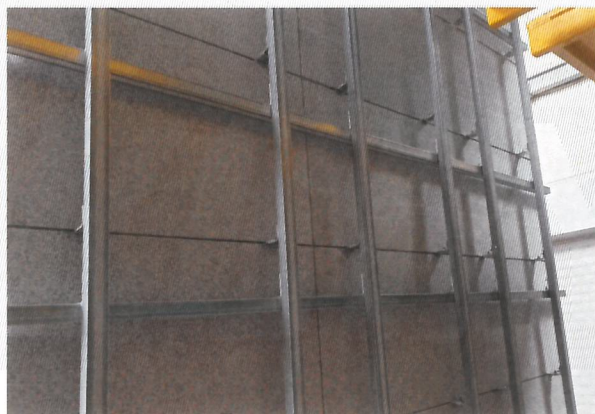
<무용접 타공각관(50×40×2t)과 석재 연결상태 확인>

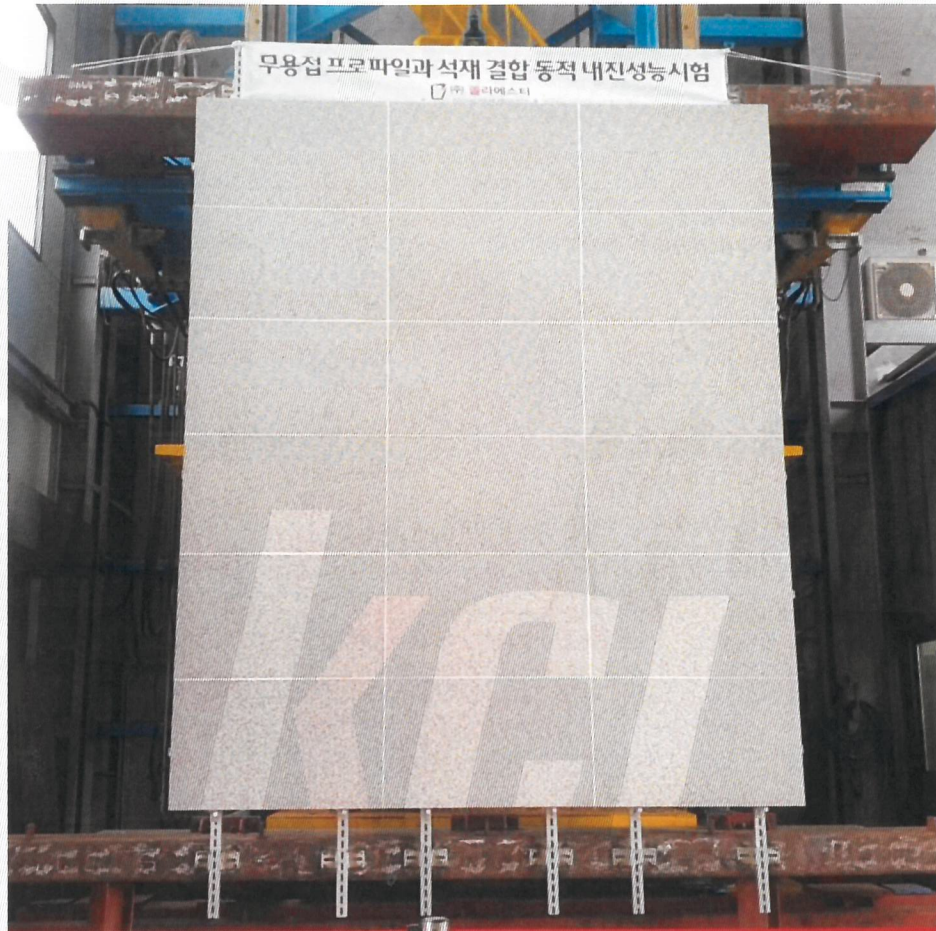
<시료 설치 완료>

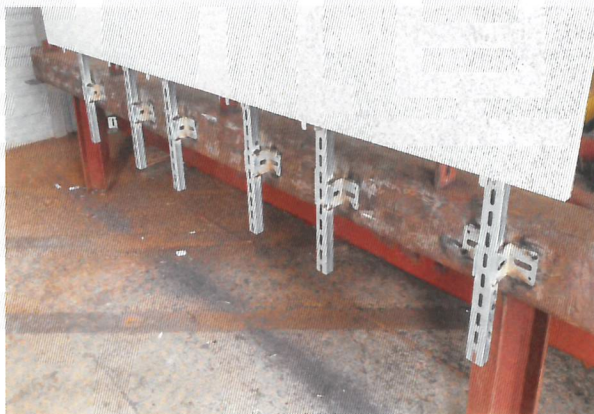
<구조체 앵커부 결합상태 확인>

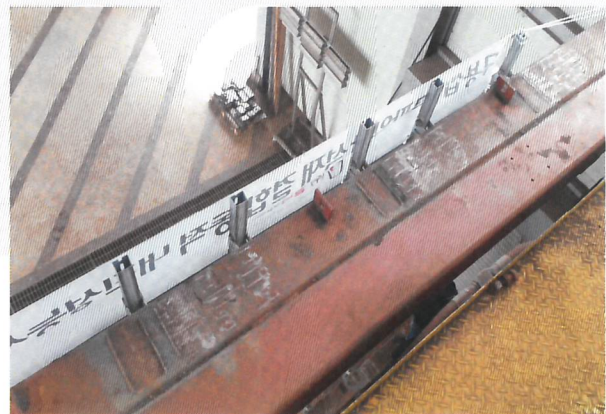
<수직재 및 수평재 연결상태 확인>

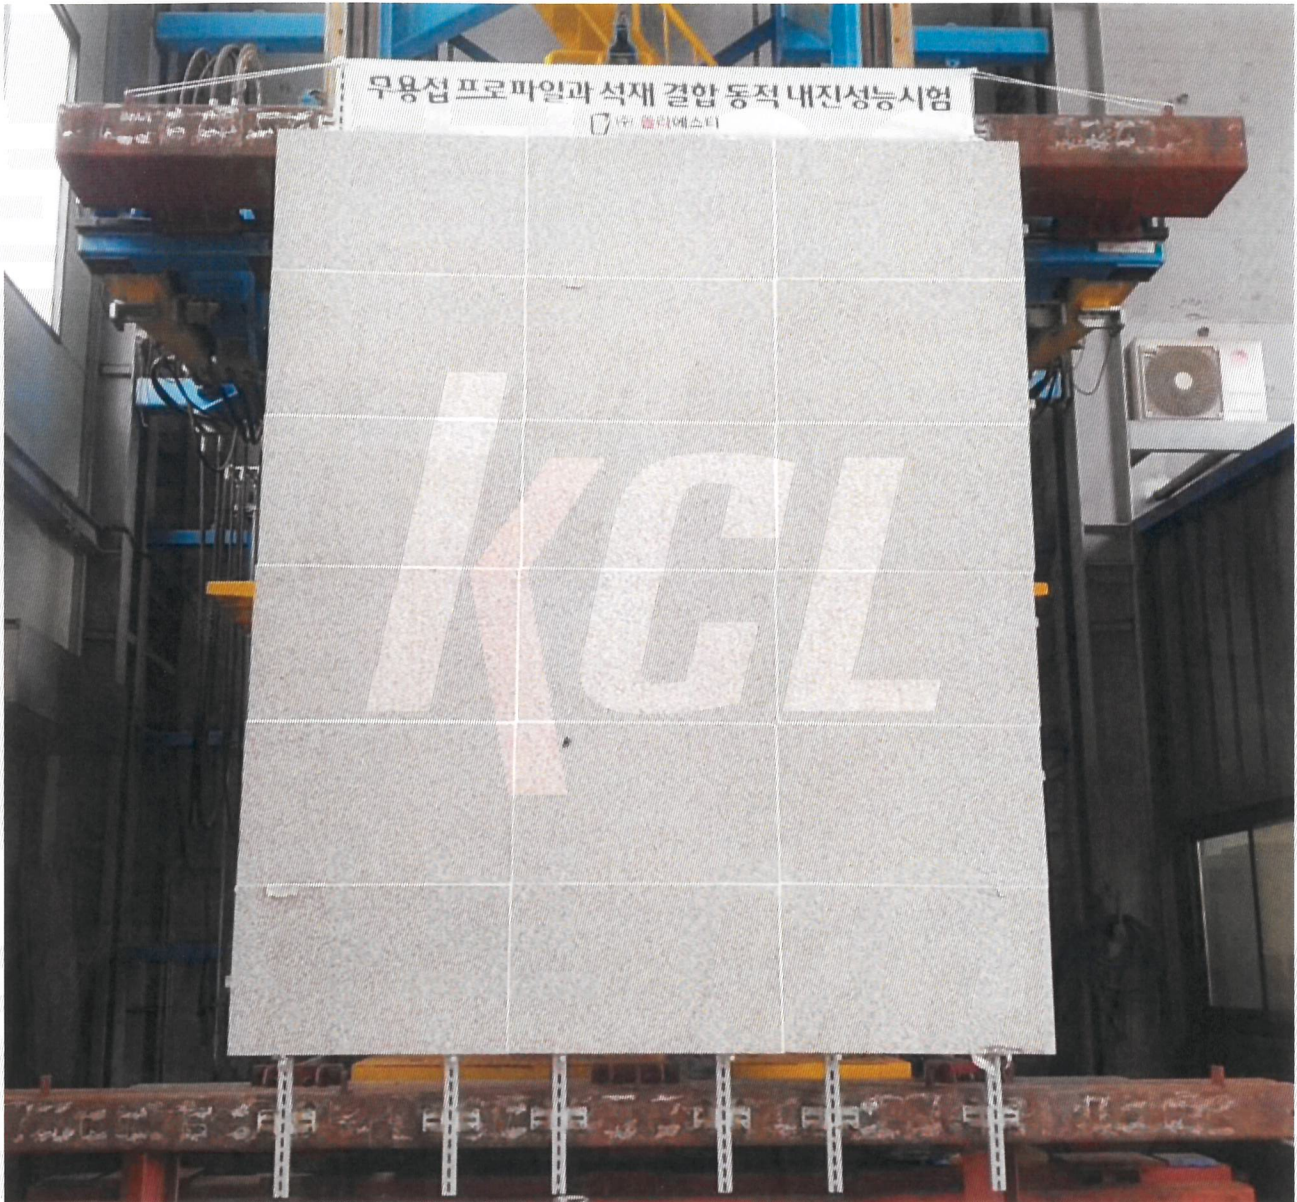
- 1) 층간변위 150 mm (층고대비 변위 백분율 3.75 %) 가진 시 - 150 mm 변위까지 무응점 타공각관(50×40×2t)
구조물 및 연결부 이상없음, 석재 탈락 발생없음

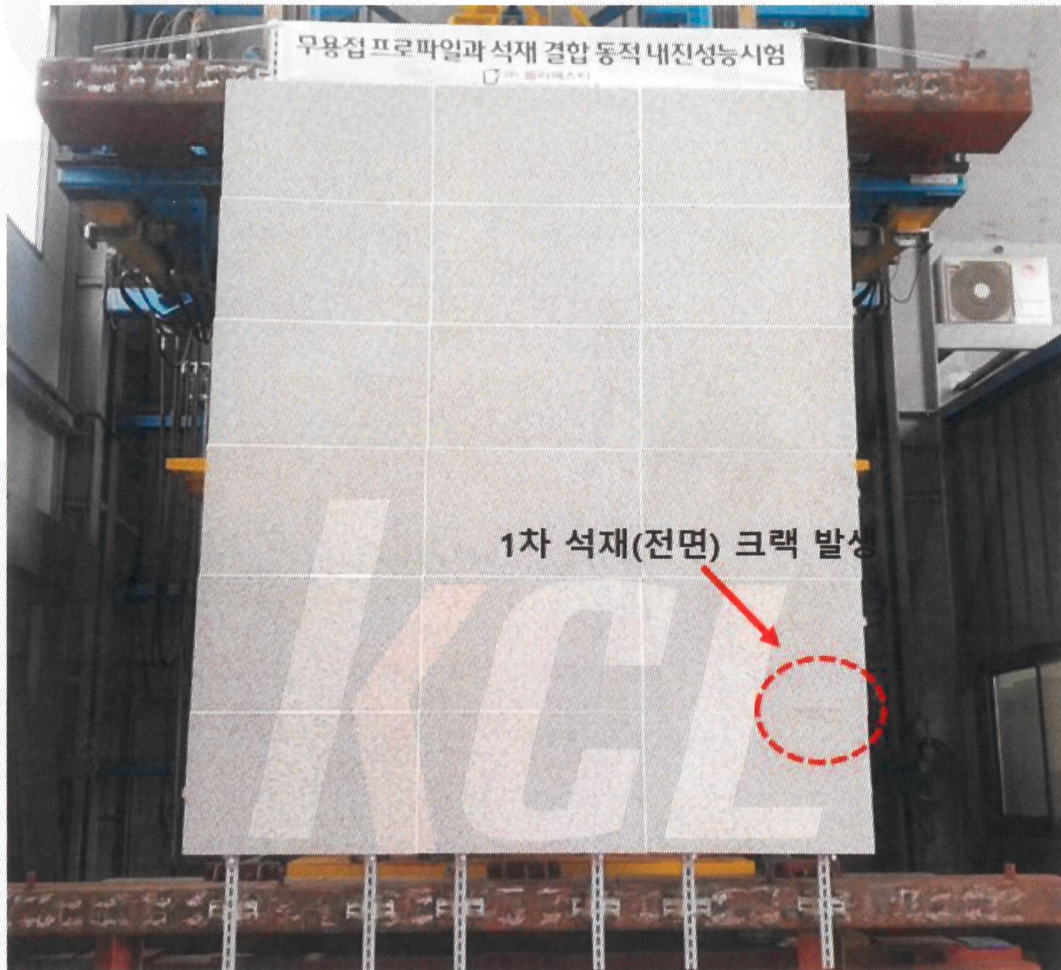
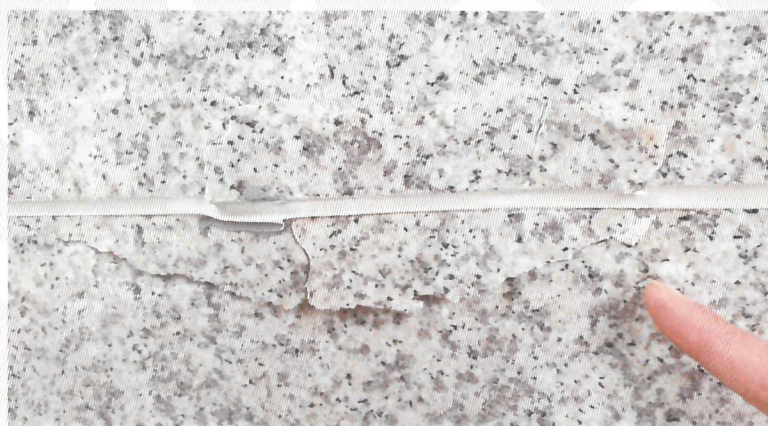
2) 층간변위 75 mm (층고대비 변위 백분율 1.88 %) 가진 시 - 1차 석재(전면) 일부 크랙 발생

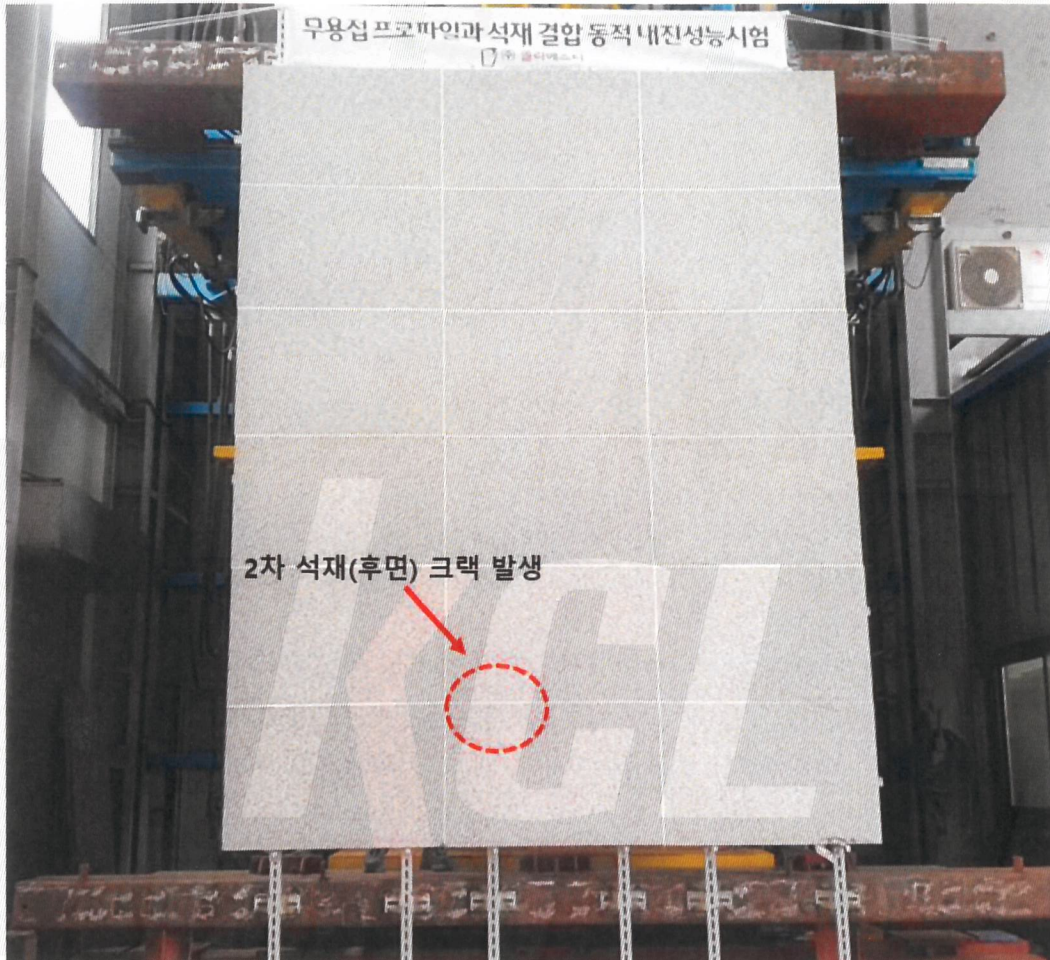
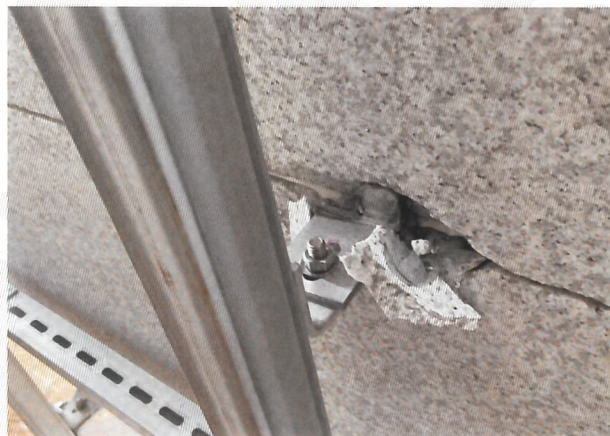
3) 층간변위 84 mm (층고대비 변위 백분율 2.10 %) 가진 시 - 2차 석재(후면) 일부 크랙 발생

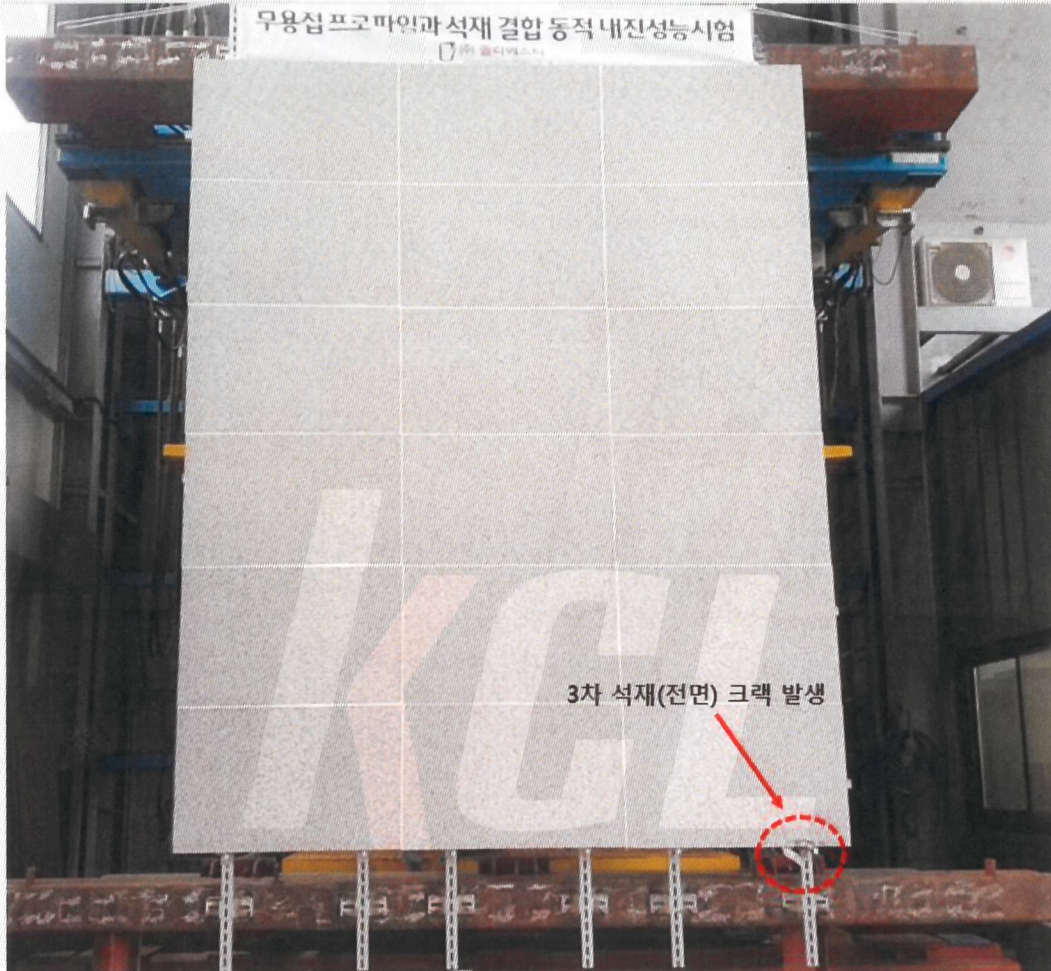
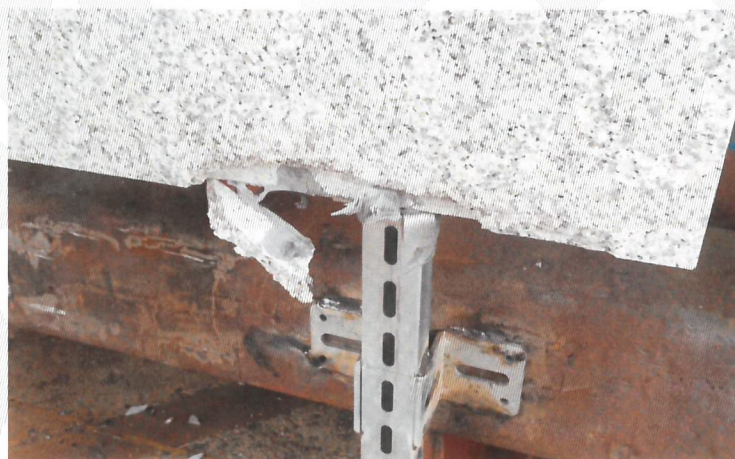
4) 층간변위 90 mm (층고대비 변위 백분율 2.25 %) 가진 시 - 3차 석재(전면) 일부 크랙 발생

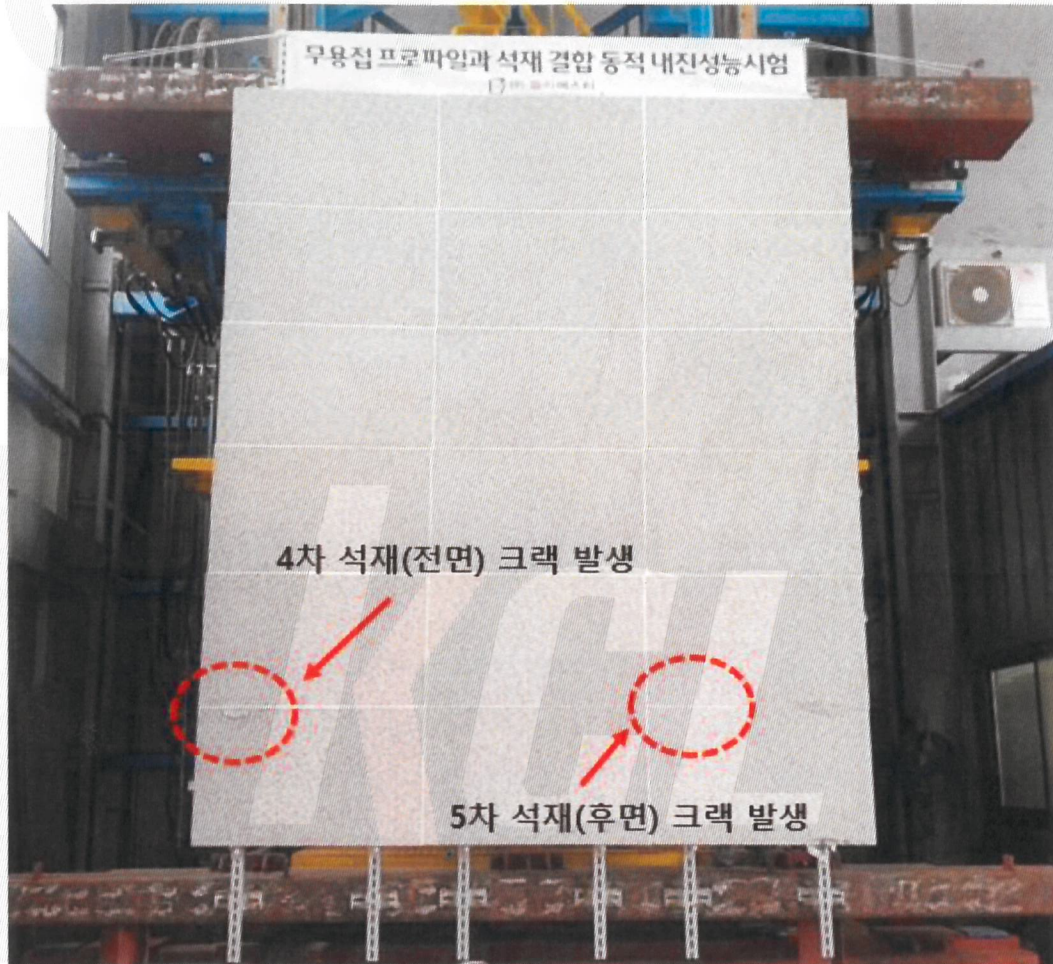
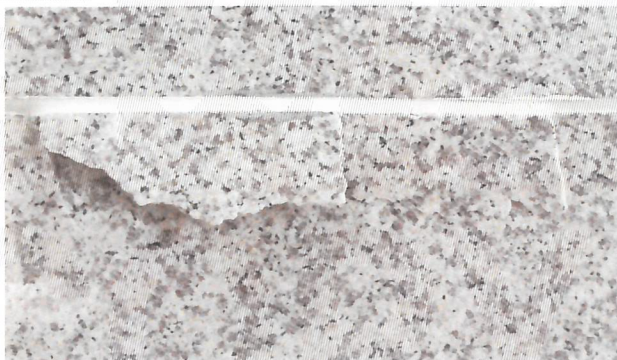
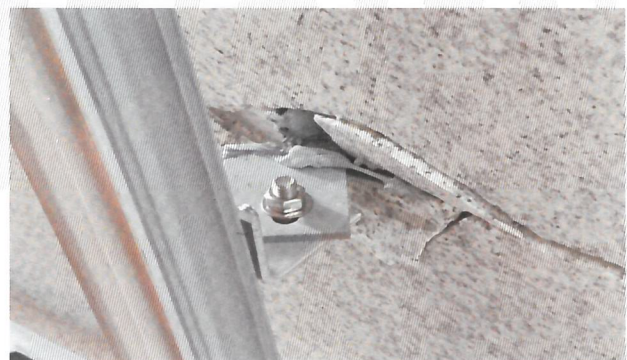
5) 층간변위 96 mm (층고대비 변위 백분율 2.40 %) 가진 시 - 4차, 5차 석재(전·후면) 일부 크랙 발생

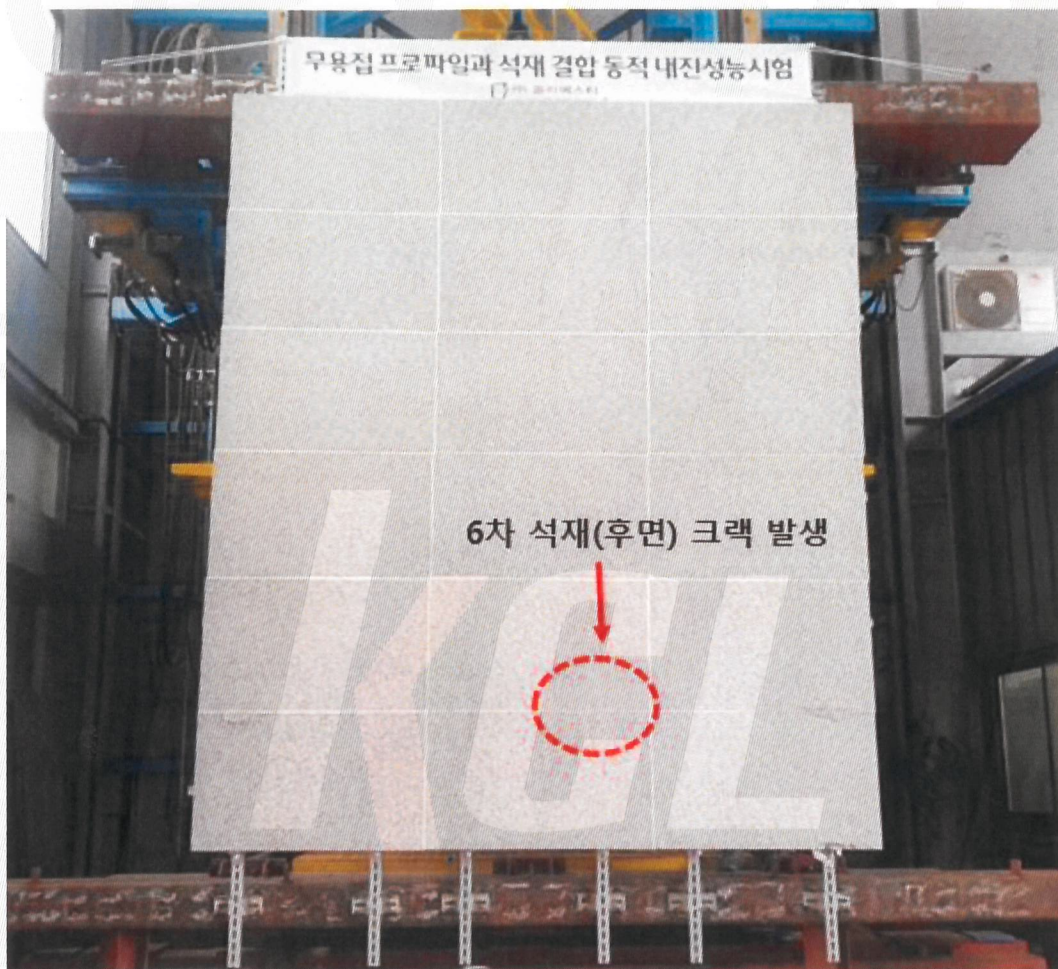
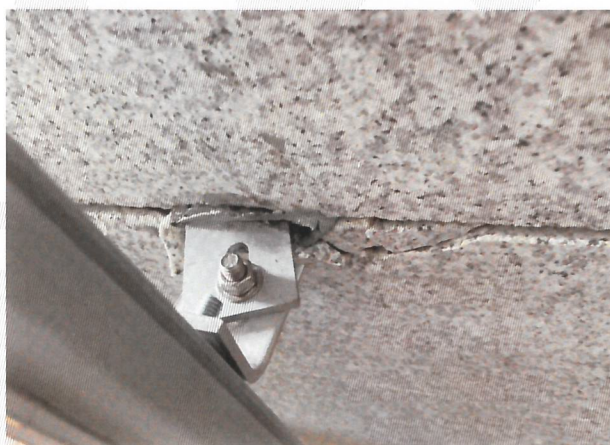
6) 층간변위 114 mm (층고대비 변위 백분율 2.85 %) 가진 시 - 6차 석재(후면) 일부 크랙 발생

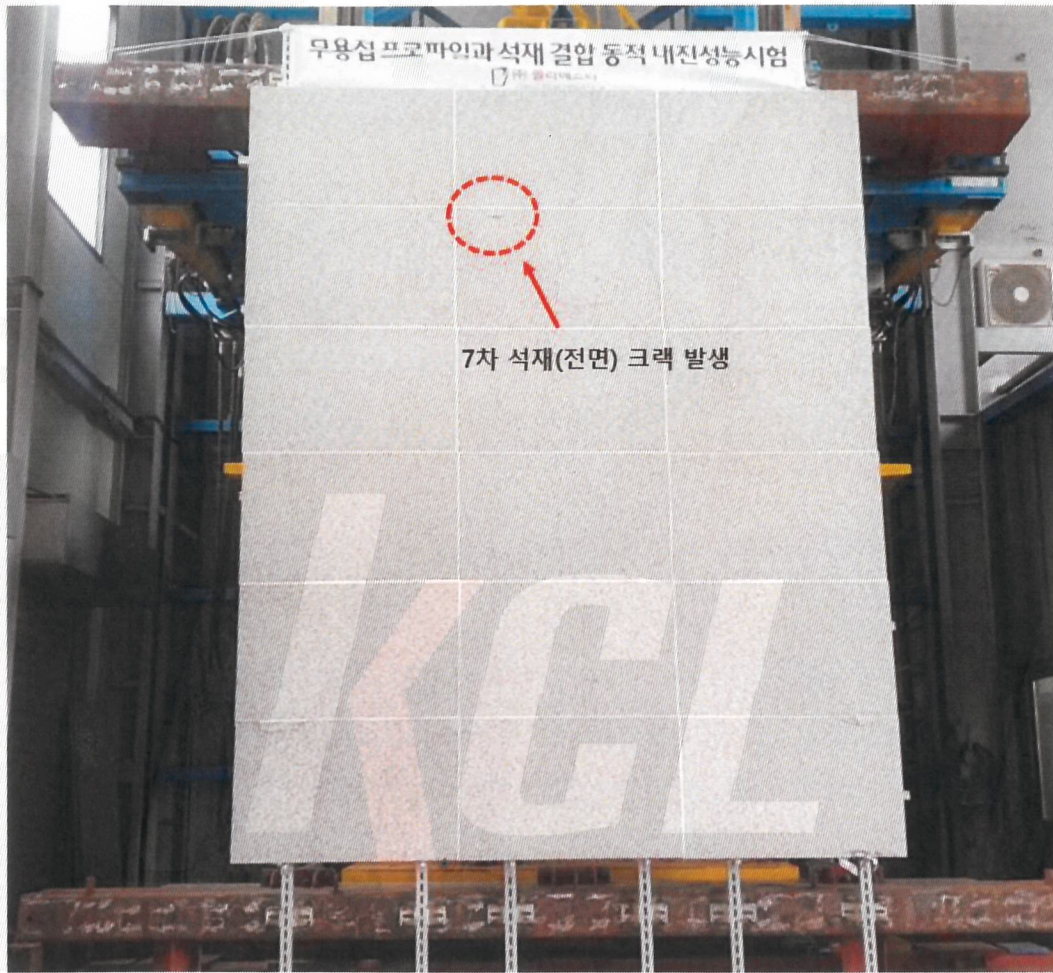
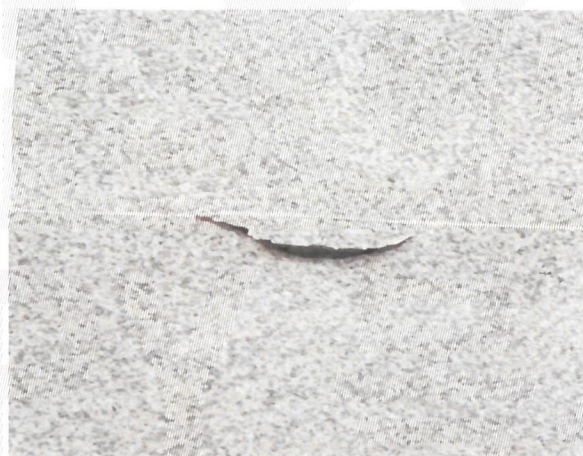
7) 층간변위 126 mm (층고대비 변위 백분율 3.15 %) 가진 시 - 7차 석재(전면) 일부 크랙 발생
